認證編號 CPF0431525B030

## 車輛資料 Vehicle Information

## 車輛認證總結報告 Vehicle Inspection Findings

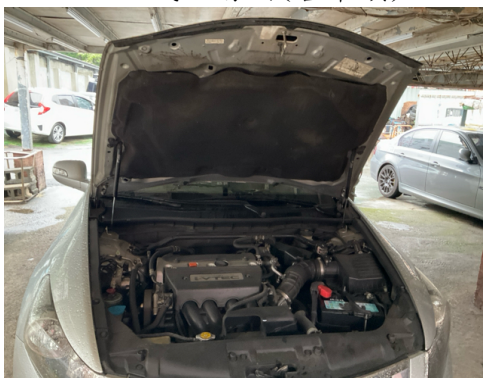
引擎室

| 5. 外觀有無漏油/水跡象 | 異常 | 6. 運轉時有無抖動或異常聲響 | 正常 |

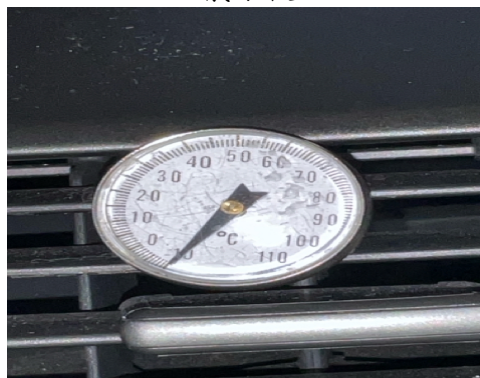
空調溫度

| 5. 前空調風速開關各段風速 | 正常 | 6. 前空調冷氣作動中央出風口溫度 | -10°C |
