認證編號 CPF0431525B031

## 車輛資料 Vehicle Information

## 車輛認證總結報告 Vehicle Inspection Findings

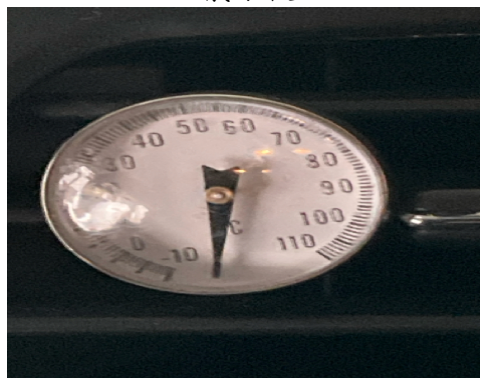
空調溫度

| 5. 前空調風速開關各段風速 | 正常 | 6. 前空調冷氣作動中央出風口溫度 | -10°C |
