認證編號 CPF0431525B033

## 車輛資料 Vehicle Information

## 車輛認證總結報告 Vehicle Inspection Findings

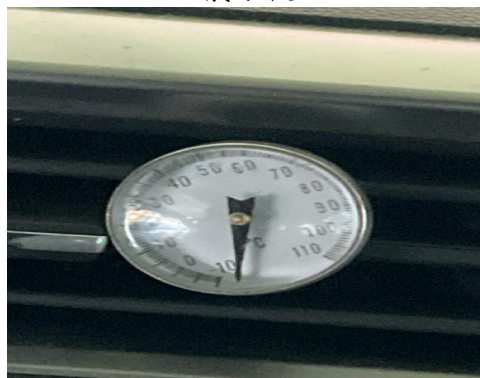
空調溫度

| 5. 前空調風速開關各段風速 | 正常 | 6. 前空調冷氣作動中央出風口溫度 | -10°C |
