# YES 車輛認證書

認證編號 CPF0431525B035

| 車型 Model | MAZDA3 |

## 車輛認證總結報告 Vehicle Inspection Findings

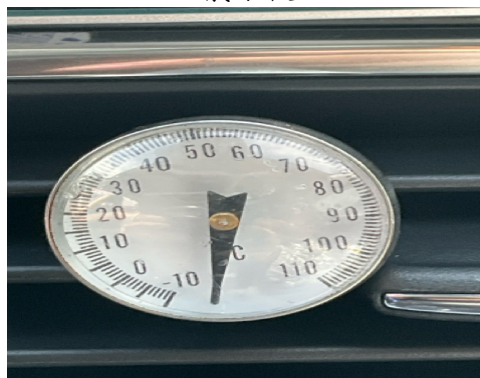
空調溫度

| 5. 前空調風速開關各段風速 | 正常 | 6. 前空調冷氣作動中央出風口溫度 | -10°C |
