認證編號 CPF0431525B036

## 車輛資料 Vehicle Information

## 車輛認證總結報告 Vehicle Inspection Findings

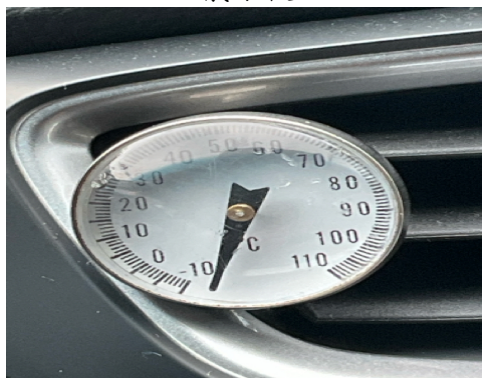
空調溫度

| 5. 前空調風速開關各段風速 | 正常 | 6. 前空調冷氣作動中央出風口溫度 | -10°C |
