# YES 車輛認證書

認證編號 CPF0431525B037

| 廠牌 Make | NISSAN |
| 車型 Model | TIIDA |

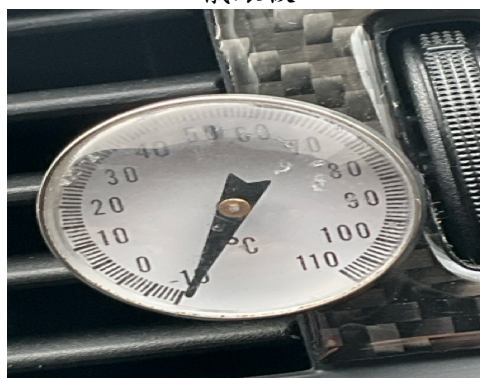
空調溫度

| 5. 前空調風速開關各段風速 | 正常 | 6. 前空調冷氣作動中央出風口溫度 | -10°C |
