認證編號 CPF0431525B042

## 車輛資料 Vehicle Information

## 車輛認證總結報告 Vehicle Inspection Findings

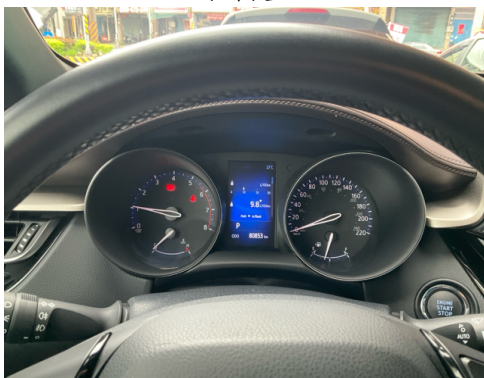
| 現況實車里程 Mileage<br>(僅揭露，不具保證效力) | 80,853 |

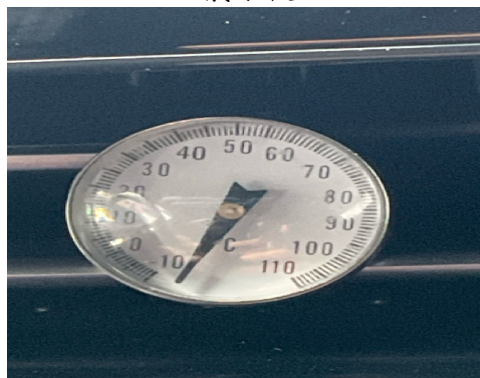
空調溫度

| 5. 前空調風速開關各段風速 | 正常 | 6. 前空調冷氣作動中央出風口溫度 | -10°C |
