認證編號 CPF0431525B046

## 車輛資料 Vehicle Information

## 車輛認證總結報告 Vehicle Inspection Findings

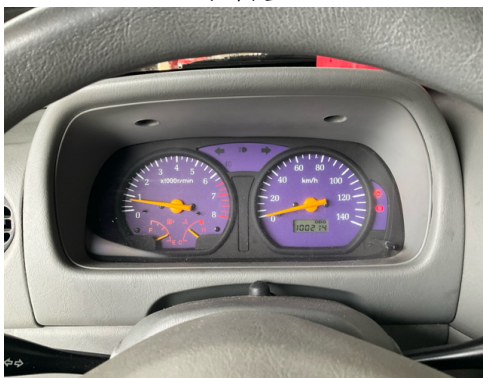
| 現況實車里程 Mileage<br>(僅揭露，不具保證效力) | 100,214 |

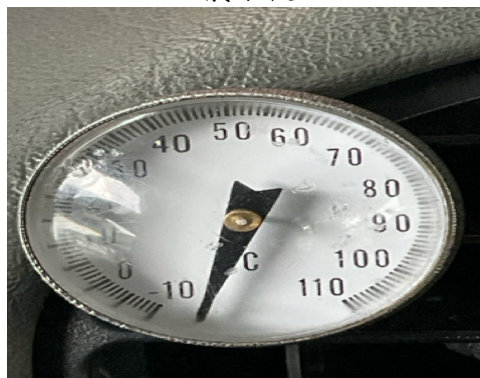
空調溫度

| 5. 前空調風速開關各段風速 | 正常 | 6. 前空調冷氣作動中央出風口溫度 | -10°C |
