認證編號 CPF0431525B047

## 車輛資料 Vehicle Information

| 車型 Model | MAZDA5 |

## 車輛認證總結報告 Vehicle Inspection Findings

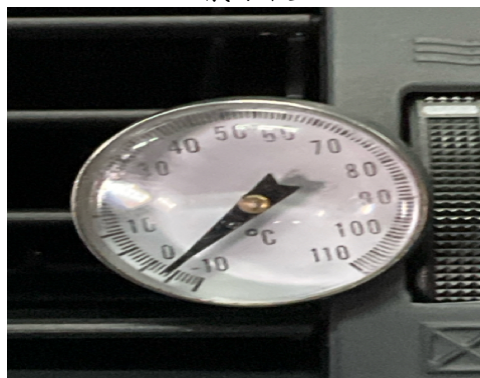
空調溫度

| 5. 前空調風速開關各段風速 | 正常 | 6. 前空調冷氣作動中央出風口溫度 | -3°C |
