認證編號 CPF0431525B048

## 車輛資料 Vehicle Information

## 車輛認證總結報告 Vehicle Inspection Findings

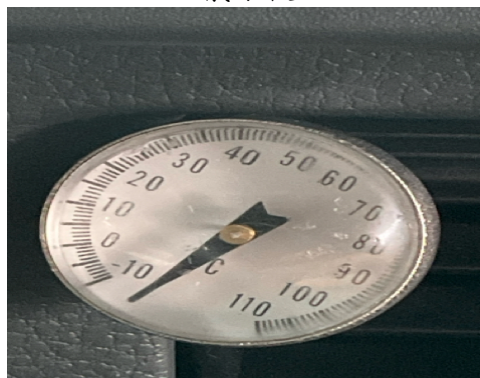
空調溫度

| 5. 前空調風速開關各段風速 | 正常 | 6. 前空調冷氣作動中央出風口溫度 | -10°C |
