認證編號 CPF0431525B049

## 車輛資料 Vehicle Information

| 車型 Model | CR-V |

## 車輛認證總結報告 Vehicle Inspection Findings

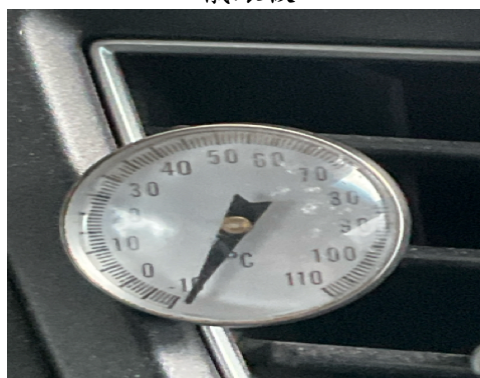
空調溫度

| 5. 前空調風速開關各段風速 | 正常 | 6. 前空調冷氣作動中央出風口溫度 | -10°C |
