# YES 車輛認證書

認證編號 CPF0431525B050

| 廠牌 Make | INFINITI |
| 車型 Model | Q |

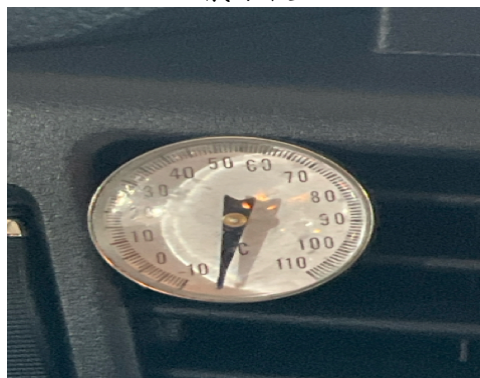
空調溫度

| 5. 前空調風速開關各段風速 | 正常 | 6. 前空調冷氣作動中央出風口溫度 | -10°C |
