# YES 車輛認證書

認證編號 CPF0431525B052

| 車型 Model | URX |

## 車輛認證總結報告 Vehicle Inspection Findings

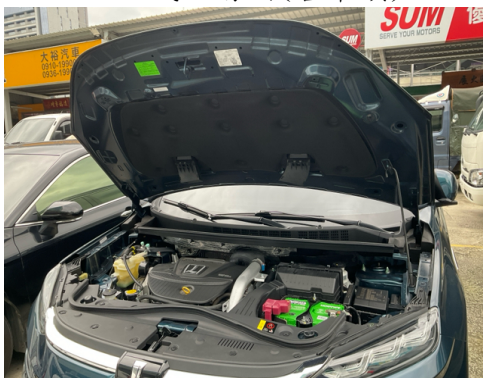
引擎室

本車引擎號碼無異常。

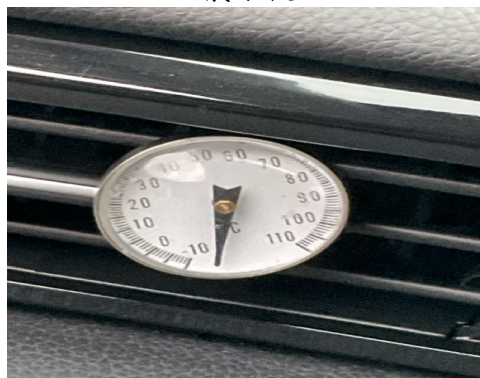
空調溫度

| 5. 前空調風速開關各段風速 | 正常 | 6. 前空調冷氣作動中央出風口溫度 | -10°C |
