認證編號 CPF0431525B053

## 車輛資料 Vehicle Information

## 車輛認證總結報告 Vehicle Inspection Findings

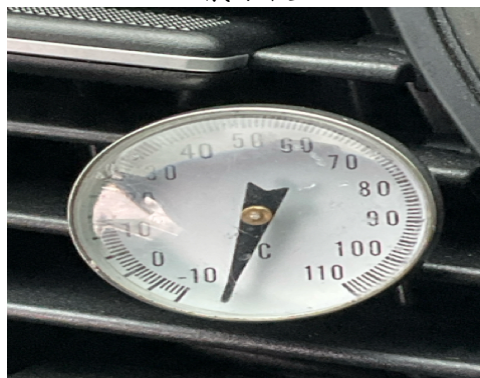
空調溫度

| 5. 前空調風速開關各段風速 | 正常 | 6. 前空調冷氣作動中央出風口溫度 | -10°C |
