# YES 車輛認證書

認證編號 CPF0431525B054

| 車型 Model | COROLLA CROSS |

## 車輛認證總結報告 Vehicle Inspection Findings

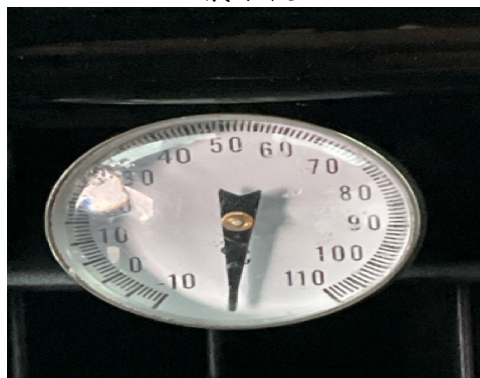
空調溫度

| 5. 前空調風速開關各段風速 | 正常 | 6. 前空調冷氣作動中央出風口溫度 | -10°C |
