認證編號 CPF0431525B055

## 車輛資料 Vehicle Information

## 車輛認證總結報告 Vehicle Inspection Findings

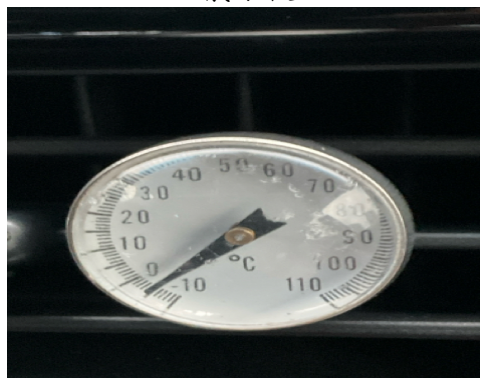
空調溫度

| 5. 前空調風速開關各段風速 | 正常 | 6. 前空調冷氣作動中央出風口溫度 | -5°C |
