認證編號 CPF0431525B057

## 車輛資料 Vehicle Information

| 車型 Model | CADDY |

## 車輛認證總結報告 Vehicle Inspection Findings

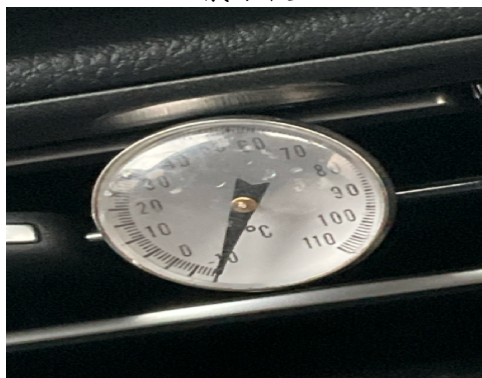
空調溫度

| 1. 檢查室外氣溫 | 17°C | 2. 後空調冷氣作動中央出風口溫度 | -10°C |
| 5. 前空調風速開關各段風速 | 正常 | 6. 前空調冷氣作動中央出風口溫度 | -10°C |
