認證編號 CPF0431525B059

## 車輛資料 Vehicle Information

| 車型 Model | HR-V |

## 車輛認證總結報告 Vehicle Inspection Findings

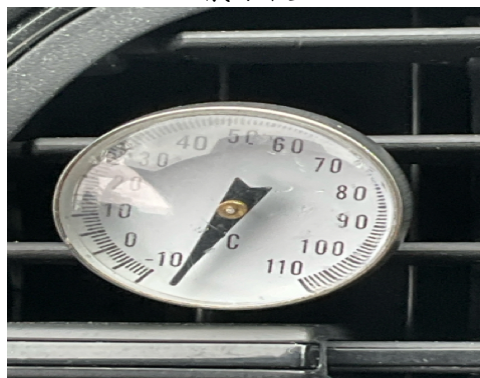
空調溫度

| 5. 前空調風速開關各段風速 | 正常 | 6. 前空調冷氣作動中央出風口溫度 | -10°C |
