認證編號 CPF0431525B062

## 車輛資料 Vehicle Information

## 車輛認證總結報告 Vehicle Inspection Findings

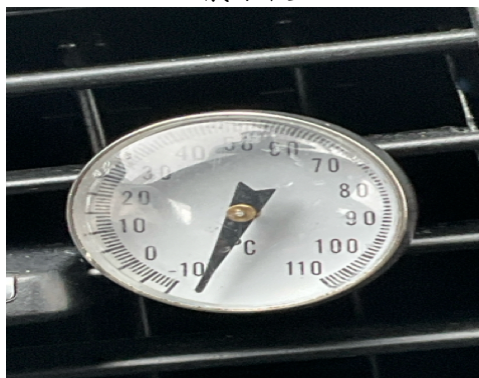
空調溫度

| 5. 前空調風速開關各段風速 | 正常 | 6. 前空調冷氣作動中央出風口溫度 | -10°C |
