認證編號 CPF0431525B069

## 車輛資料 Vehicle Information

## 車輛認證總結報告 Vehicle Inspection Findings

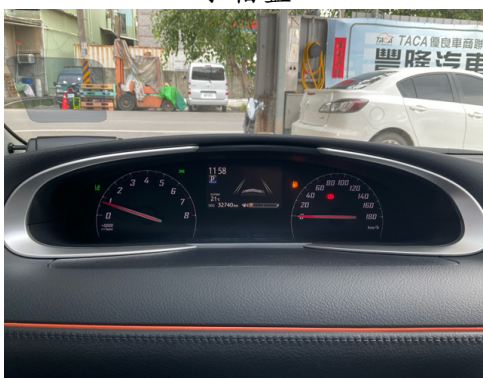
| 現況實車里程 Mileage<br>(僅揭露，不具保證效力) | 32,740 |

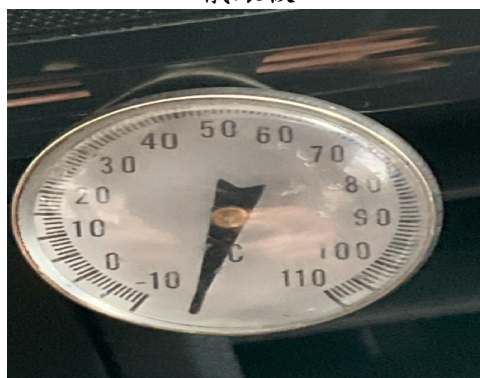
空調溫度

| 5. 前空調風速開關各段風速 | 正常 | 6. 前空調冷氣作動中央出風口溫度 | -10°C |
