認證編號 CPF0431525B071

## 車輛資料 Vehicle Information

## 車輛認證總結報告 Vehicle Inspection Findings

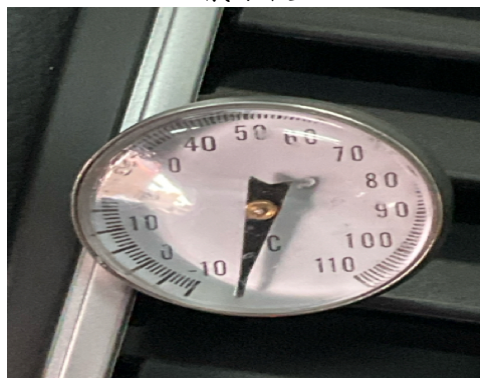
空調溫度

| 5. 前空調風速開關各段風速 | 正常 | 6. 前空調冷氣作動中央出風口溫度 | -10°C |
