認證編號 CPF0431525B073

## 車輛資料 Vehicle Information

## 車輛認證總結報告 Vehicle Inspection Findings

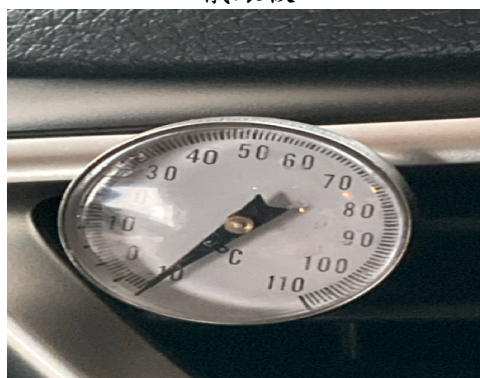
空調溫度

| 5. 前空調風速開關各段風速 | 正常 | 6. 前空調冷氣作動中央出風口溫度 | -10°C |
