認證編號 CPF0431525B074

## 車輛資料 Vehicle Information

## 車輛認證總結報告 Vehicle Inspection Findings

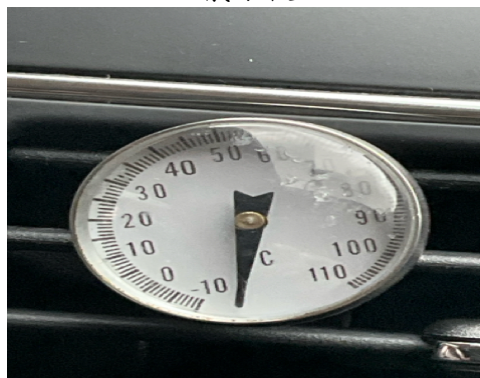
空調溫度

| 5. 前空調風速開關各段風速 | 正常 | 6. 前空調冷氣作動中央出風口溫度 | -10°C |
