認證編號 CPF0431525B077

## 車輛資料 Vehicle Information

## 車輛認證總結報告 Vehicle Inspection Findings

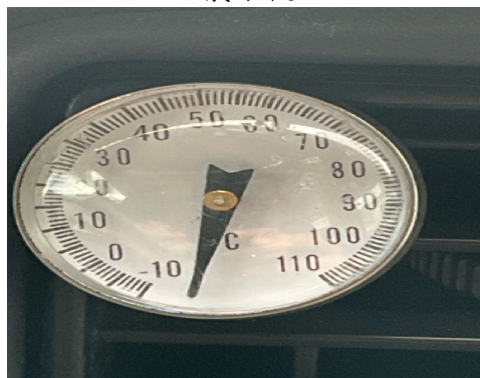
空調溫度

| 1. 檢查室外氣溫 | 22°C | 2. 後空調冷氣作動中央出風口溫度 | -10°C |
| 5. 前空調風速開關各段風速 | 正常 | 6. 前空調冷氣作動中央出風口溫度 | -10°C |
