認證編號 CPF0431525B079

## 車輛資料 Vehicle Information

## 車輛認證總結報告 Vehicle Inspection Findings

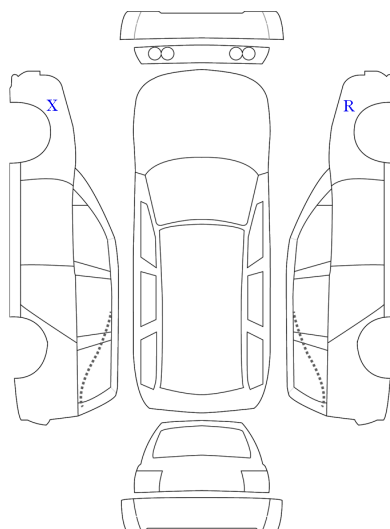
車體外觀圖

本車體骨架結構無修復跡象。

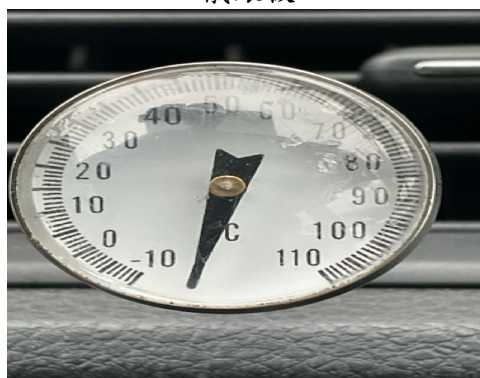
空調溫度

| 5. 前空調風速開關各段風速 | 正常 | 6. 前空調冷氣作動中央出風口溫度 | -10°C |
