認證編號 CPF0431525B081

## 車輛資料 Vehicle Information

| 車型 Model | SIENTA |

## 車輛認證總結報告 Vehicle Inspection Findings

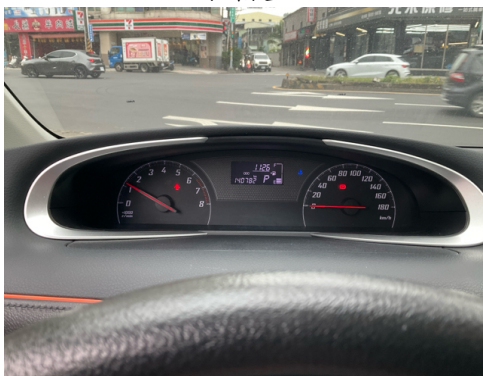
| 現況實車里程 Mileage<br>(僅揭露，不具保證效力) | 140,782 |

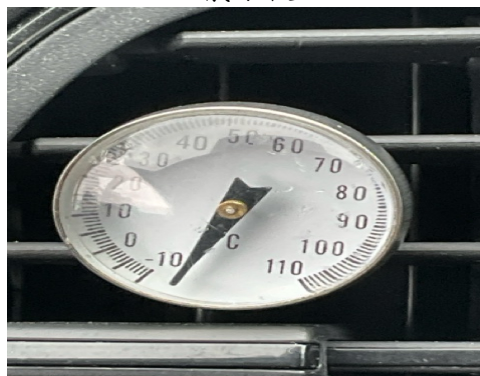
空調溫度

| 5. 前空調風速開關各段風速 | 正常 | 6. 前空調冷氣作動中央出風口溫度 | -10°C |
