認證編號 CPF0431525B083

## 車輛資料 Vehicle Information

## 車輛認證總結報告 Vehicle Inspection Findings

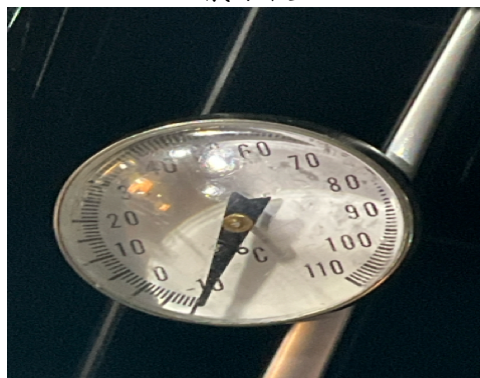
空調溫度

| 5. 前空調風速開關各段風速 | 正常 | 6. 前空調冷氣作動中央出風口溫度 | -10°C |
