認證編號 CPF0431525B084

## 車輛資料 Vehicle Information

## 車輛認證總結報告 Vehicle Inspection Findings

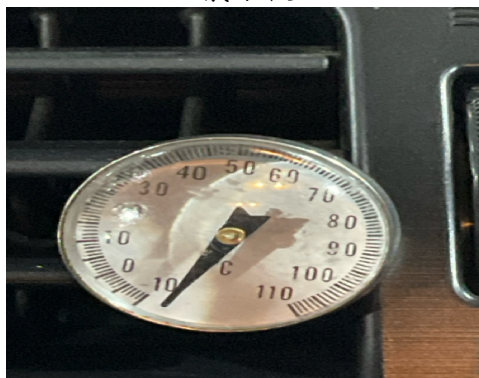
空調溫度

| 5. 前空調風速開關各段風速 | 正常 | 6. 前空調冷氣作動中央出風口溫度 | -10°C |
