認證編號 CPF0431525B087

## 車輛資料 Vehicle Information

## 車輛認證總結報告 Vehicle Inspection Findings

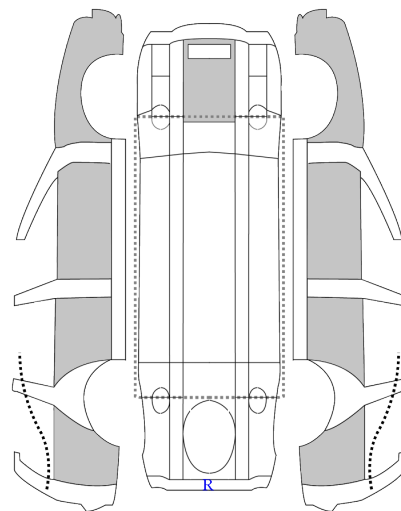
車骨結構圖

本車體骨架結構無修復跡象。

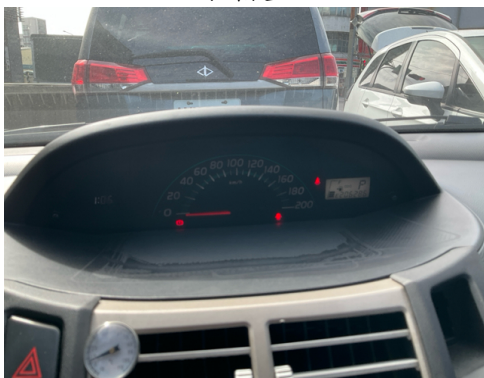
| 現況實車里程 Mileage<br>(僅揭露，不具保證效力) | 206,286 |

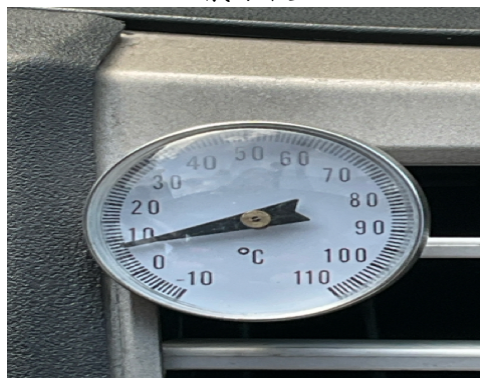
空調溫度

| 5. 前空調風速開關各段風速 | 正常 | 6. 前空調冷氣作動中央出風口溫度 | 8℃ |
