# YES 車輛認證書

認證編號 CPF0431525B089

| 車型 Model | CR-V |
| 年份 Year | 2018/12 |

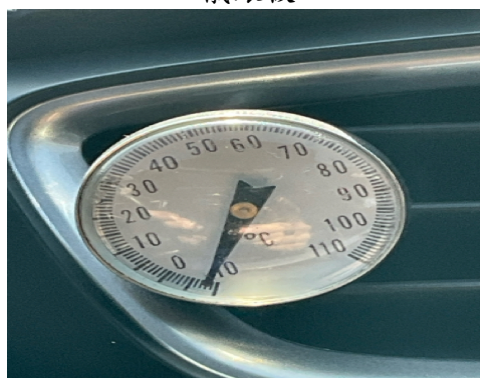
空調溫度

| 5. 前空調風速開關各段風速 | 正常 | 6. 前空調冷氣作動中央出風口溫度 | -8°C |
