# YES 車輛認證書

認證編號 CPF0431525B090

| 車型 Model | CAMRY |
| 年份 Year | 2019/06 |

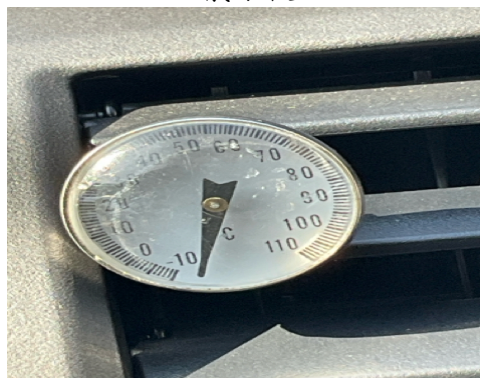
空調溫度

| 5. 前空調風速開關各段風速 | 正常 | 6. 前空調冷氣作動中央出風口溫度 | -10°C |
