認證編號 CPF0431525B095

## 車輛資料 Vehicle Information

## 車輛認證總結報告 Vehicle Inspection Findings

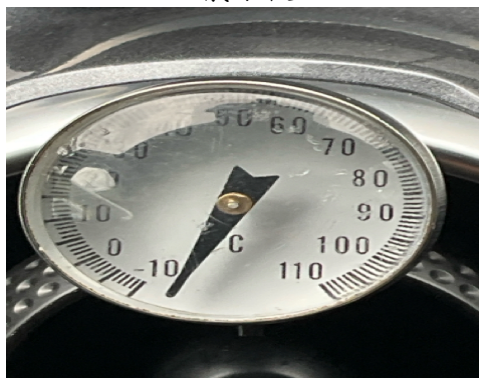
空調溫度

| 5. 前空調風速開關各段風速 | 正常 | 6. 前空調冷氣作動中央出風口溫度 | -10°C |
