# YES 車輛認證書

認證編號 CPF0431525B096

| 車型 Model | C-HR |
| 年份 Year | 2020/04 |

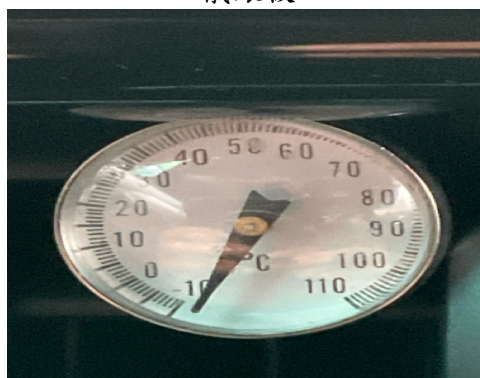
空調溫度

| 5. 前空調風速開關各段風速 | 正常 | 6. 前空調冷氣作動中央出風口溫度 | -10°C |
