認證編號 CPF0431525B097

## 車輛資料 Vehicle Information

## 車輛認證總結報告 Vehicle Inspection Findings

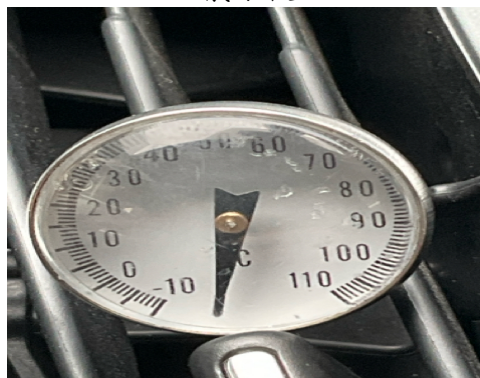
空調溫度

| 5. 前空調風速開關各段風速 | 正常 | 6. 前空調冷氣作動中央出風口溫度 | -10°C |
