# YES 車輛認證書

認證編號 CPF0431525B098

| 車型 Model | HR-V |
| 年份 Year | 2018/01 |

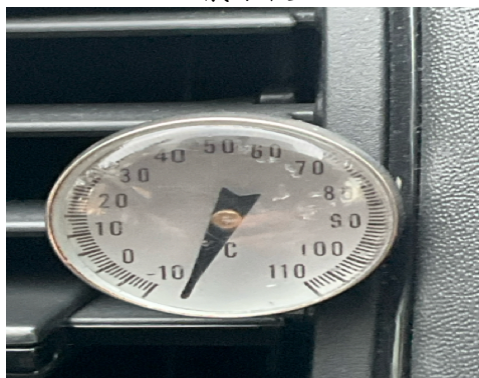
空調溫度

| 5. 前空調風速開關各段風速 | 正常 | 6. 前空調冷氣作動中央出風口溫度 | -10°C |
