認證編號 CPF0431525B105

## 車輛資料 Vehicle Information

## 車輛認證總結報告 Vehicle Inspection Findings

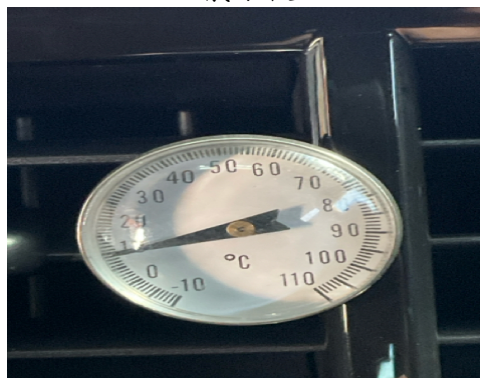
空調溫度

| 5. 前空調風速開關各段風速 | 正常 | 6. 前空調冷氣作動中央出風口溫度 | 9°C |
