認證編號 CPF0431525B107

## 車輛資料 Vehicle Information

## 車輛認證總結報告 Vehicle Inspection Findings

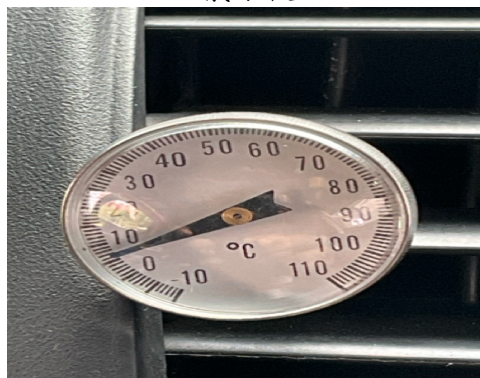
空調溫度

| 5. 前空調風速開關各段風速 | 正常 | 6. 前空調冷氣作動中央出風口溫度 | 6°C |
