# YES 車輛認證書

認證編號 CPF0431525B112

| 車型 Model | CR-V |
| 年份 Year | 2021/03 |

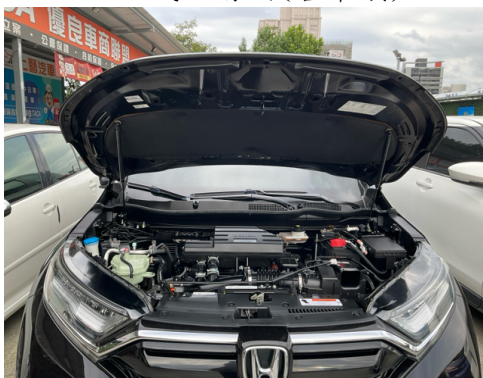
引擎室

本車引擎號碼無異常。

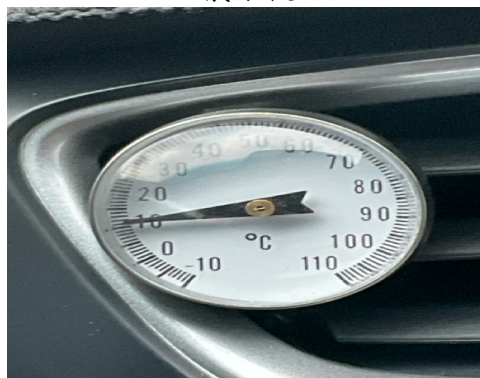
空調溫度

| 5. 前空調風速開關各段風速 | 正常 | 6. 前空調冷氣作動中央出風口溫度 | 11°C |
