認證編號 CPF0431525B115

## 車輛資料 Vehicle Information

## 車輛認證總結報告 Vehicle Inspection Findings

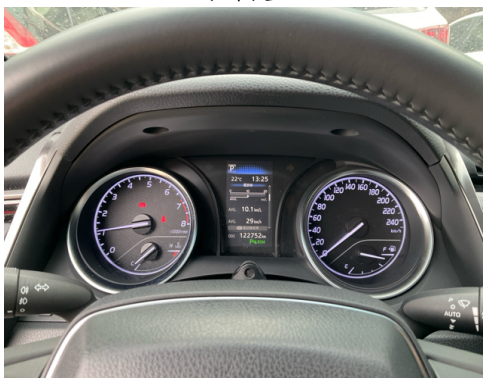
| 現況實車里程 Mileage<br>(僅揭露，不具保證效力) | 122,752 |

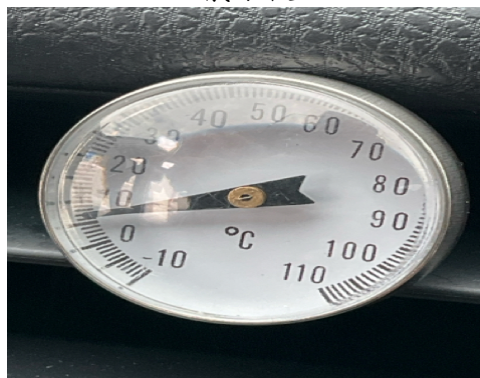
空調溫度

| 5. 前空調風速開關各段風速 | 正常 | 6. 前空調冷氣作動中央出風口溫度 | 6°C |
