認證編號 CPF0431525B116

## 車輛資料 Vehicle Information

## 車輛認證總結報告 Vehicle Inspection Findings

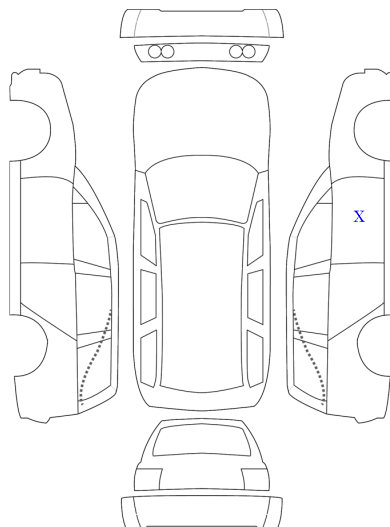
車體外觀圖

本車體骨架結構無修復跡象。

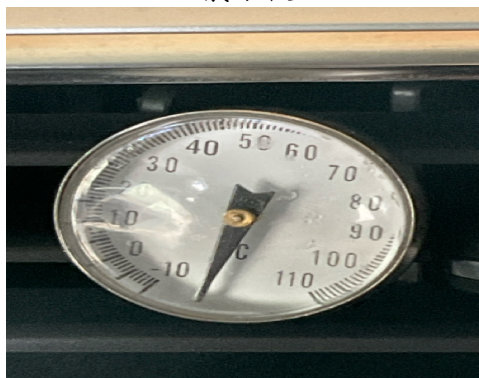
空調溫度

| 5. 前空調風速開關各段風速 | 正常 | 6. 前空調冷氣作動中央出風口溫度 | -10°C |
