認證編號 CPF0431525B117

## 車輛資料 Vehicle Information

## 車輛認證總結報告 Vehicle Inspection Findings

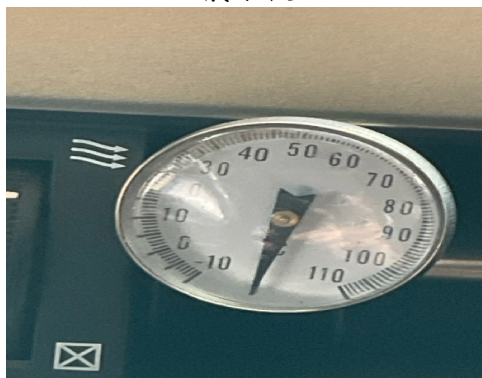
空調溫度

| 5. 前空調風速開關各段風速 | 正常 | 6. 前空調冷氣作動中央出風口溫度 | -10°C |
