認證編號 CPF0431525B118

## 車輛資料 Vehicle Information

## 車輛認證總結報告 Vehicle Inspection Findings

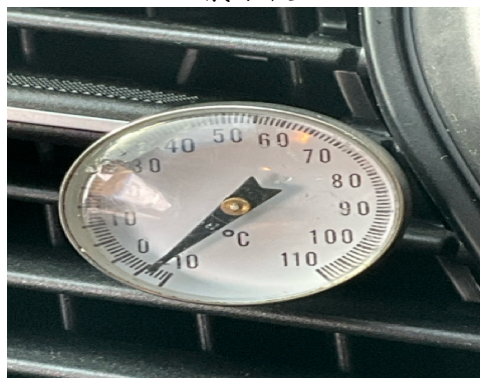
空調溫度

| 5. 前空調風速開關各段風速 | 正常 | 6. 前空調冷氣作動中央出風口溫度 | -7°C |
