認證編號 CPF0431525B119

## 車輛資料 Vehicle Information

## 車輛認證總結報告 Vehicle Inspection Findings

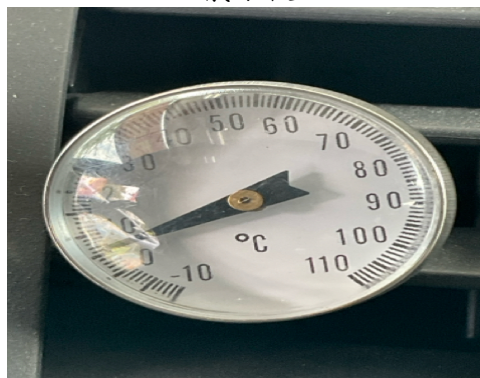
空調溫度

| 5. 前空調風速開關各段風速 | 正常 | 6. 前空調冷氣作動中央出風口溫度 | 6°C |
