認證編號 CPF0431525B120

## 車輛資料 Vehicle Information

## 車輛認證總結報告 Vehicle Inspection Findings

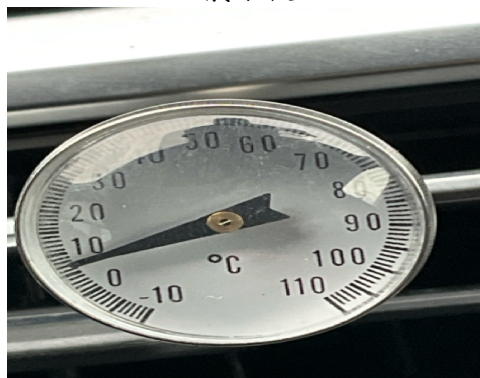
空調溫度

| 5. 前空調風速開關各段風速 | 正常 | 6. 前空調冷氣作動中央出風口溫度 | 6°C |
