認證編號 CPF0431525B122

## 車輛資料 Vehicle Information

## 車輛認證總結報告 Vehicle Inspection Findings

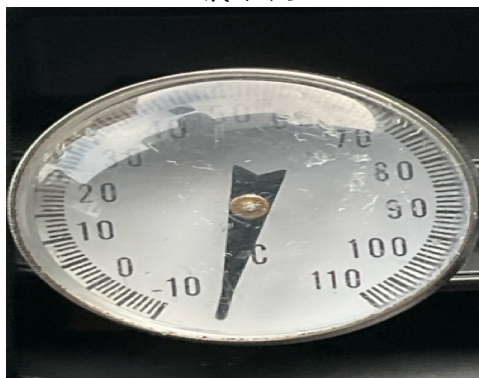
空調溫度

| 1. 檢查室外氣溫 | 21°C | 2. 後空調冷氣作動中央出風口溫度 | -10°C |
| 5. 前空調風速開關各段風速 | 正常 | 6. 前空調冷氣作動中央出風口溫度 | -10°C |
