# YES 車輛認證書

認證編號 CPF0431525B124

| 車型 Model | FOCUS |

## 車輛認證總結報告 Vehicle Inspection Findings

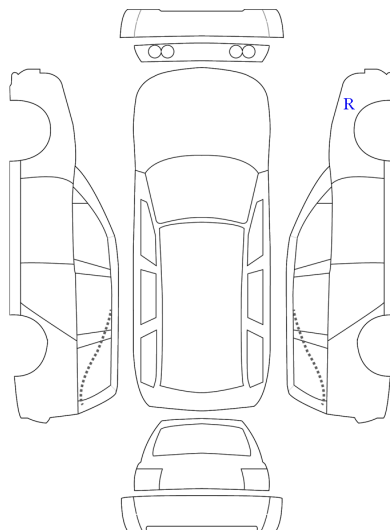
車體外觀圖

⑤ 鈑件鏽蝕、斑剝或鏽穿

B 受損面積約一個拳頭(含)以上

R 鈑件校正痕跡

本車體骨架結構無修復跡象。 X 更換

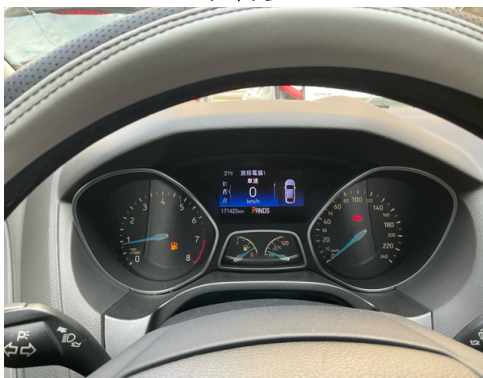
| 現況實車里程 Mileage<br>(僅揭露，不具保證效力) | 171,423 |

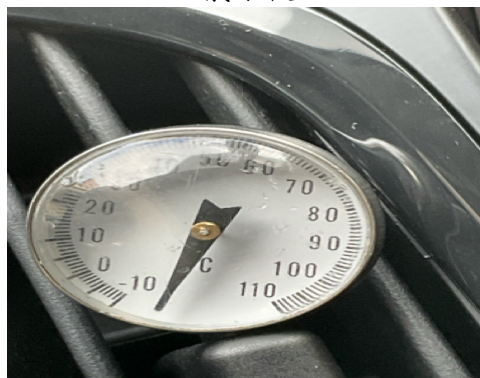
空調溫度

| 5. 前空調風速開關各段風速 | 正常 | 6. 前空調冷氣作動中央出風口溫度 | -10°C |
