認證編號 CPF0431525C002

## 車輛資料 Vehicle Information

## 車輛認證總結報告 Vehicle Inspection Findings

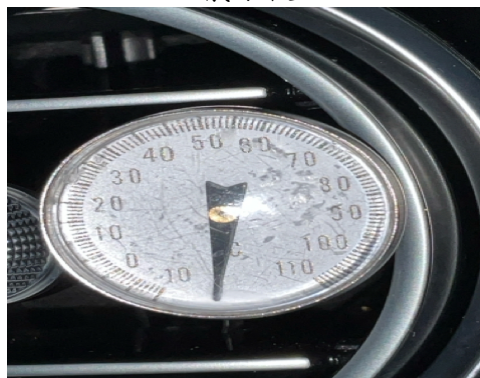
空調溫度

| 5. 前空調風速開關各段風速 | 正常 | 6. 前空調冷氣作動中央出風口溫度 | -10°C |
