認證編號 CPF0431525C003

## 車輛資料 Vehicle Information

## 車輛認證總結報告 Vehicle Inspection Findings

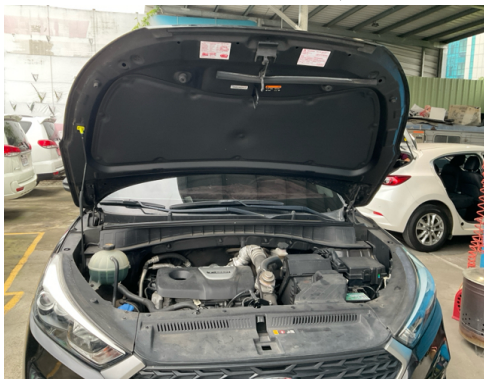
引擎室

本車引擎號碼無異常。

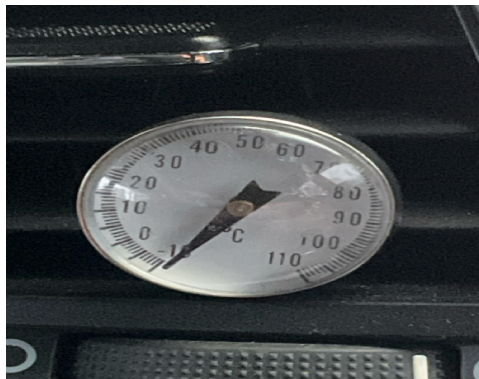
空調溫度

| 5. 前空調風速開關各段風速 | 正常 | 6. 前空調冷氣作動中央出風口溫度 | -10°C |
