YES 車輛認證書

認證編號 CPF0431525C004

廠牌 Make	TOYOTA
車型 Model	YARIS
年份 Year	2018/04
排氣量 Displacement	1,496
車身號碼 VIN	NSP151-404****
引擎號碼 Engine Number	***X3025**
現況實車里程 Mileage (僅揭露, 不具保證效力)	86,359

車輛認證總結報告 Vehicle Inspection Findings

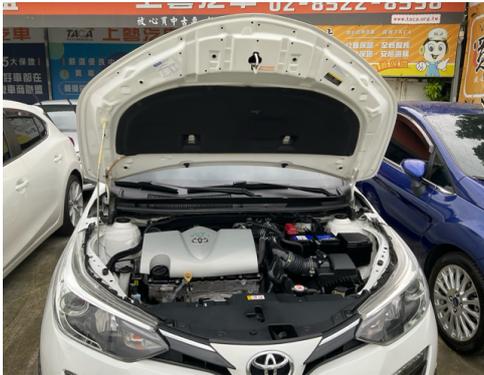
引擎室

1. 運轉時有無冒藍白煙、黑煙	正常	2. 水溫錶(燈)有無異常顯示	正常
3. 警告指示燈有無異常作動	正常	4. 機油油量、油質有無異常	正常
5. 外觀有無漏油/水跡象	正常	6. 運轉時有無抖動或異常聲響	正常
7. 外觀有無修補或龜裂跡象	正常	8. 冷卻風扇作動有無異常	正常
9. 加速有無不順暢或無法加速	正常	10. 高速運轉有無異常聲響	正常
11. 冷卻水有無添加防鏽劑	正常

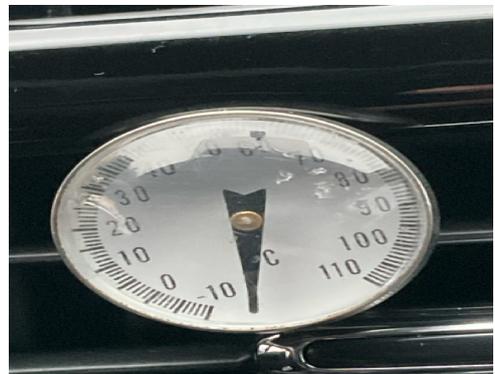
空調溫度

1. 檢查室外氣溫	22°C	2. 後空調冷氣作動中央出風口溫度	無此項目
3. 冷凝器散熱風扇有無運轉異常	正常	4. 前空調冷氣A/C開關燈號	正常
5. 前空調風速開關各段風速	正常	6. 前空調冷氣作動中央出風口溫度	-10°C
7. 後空調冷氣A/C開關燈號	無此項目	8. 後空調風速開關各段風速	無此項目
