認證編號 CPF0431525C005

## 車輛資料 Vehicle Information

## 車輛認證總結報告 Vehicle Inspection Findings

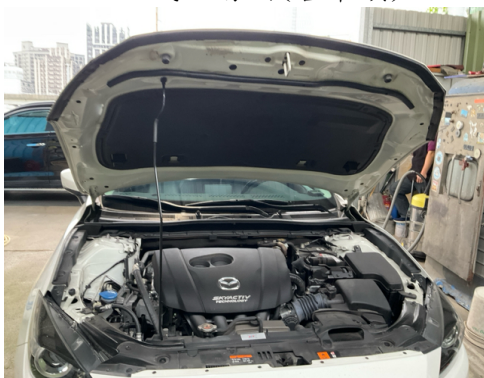
引擎室

本車引擎號碼無異常。

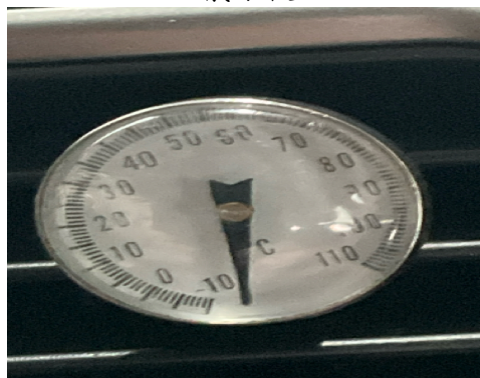
空調溫度

| 5. 前空調風速開關各段風速 | 正常 | 6. 前空調冷氣作動中央出風口溫度 | -10°C |
